Oppdragsgiver: Tromsø Kommune
Oppdragsnavn: Strandvegen 166 (Permsenteret)
Oppdragsnummer: 639241-09
Utarbeidet av: Anton Asplund
Oppdragsleder: Hilde Anette Eikeland
Dato: 15.09.2023
Tilgjengelighet: Åpent

Notat Ombrukskartlegging Permsenteret

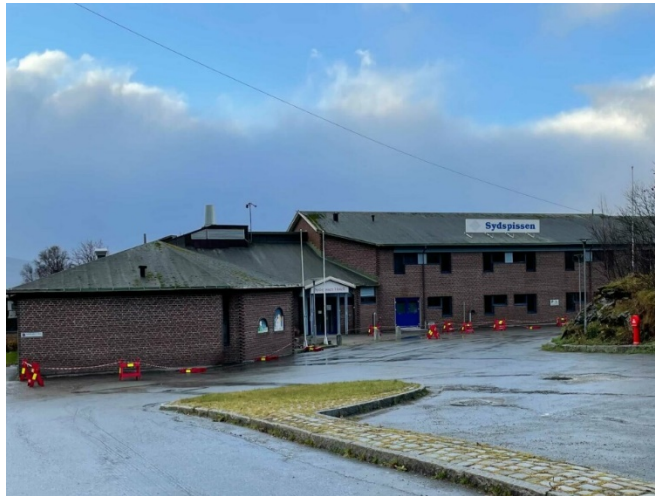
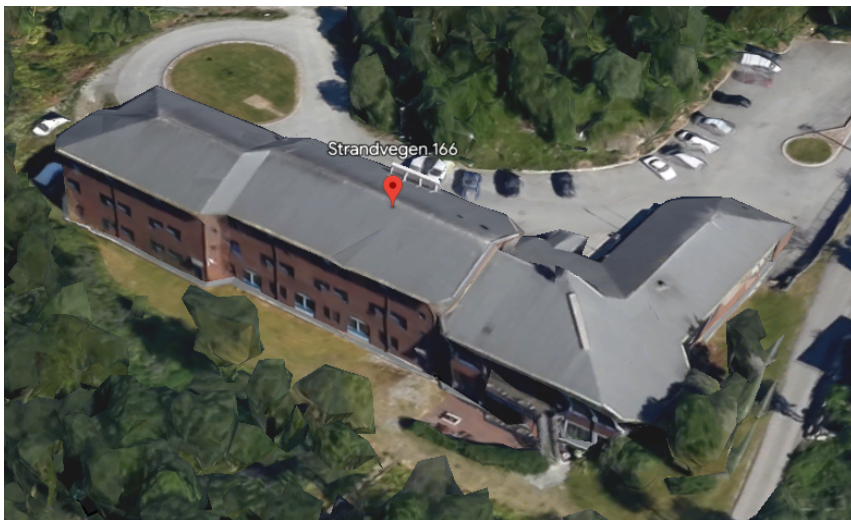
Figur 1 Strandvegen 166 (Permsenteret).

I forbindelse med hovedombygging for nye formål skal Permsenteret (Strandvegen 166) rehabiliteres, bygget er vist i Figur 1. Rehabiliteringen gjelder begrensede innvendige arealer. Det er krav til ombrukskartlegging jamfør TEK17 § 9-7. Prosjektet skal ikke BREEAM-sertifiseres og ombruksrapporten er utarbeidet iht. kravene i TEK17. Ombrukskartleggingen kombineres med kartlegging av helse- og miljøfarlige stoffer (miljøkartlegging), som også utarbeides av Asplan Viak. Prosjektleder for rehabilitering er Nordnorsk Byggekontroll (NNBK) og byggherre er Tromsø kommune.

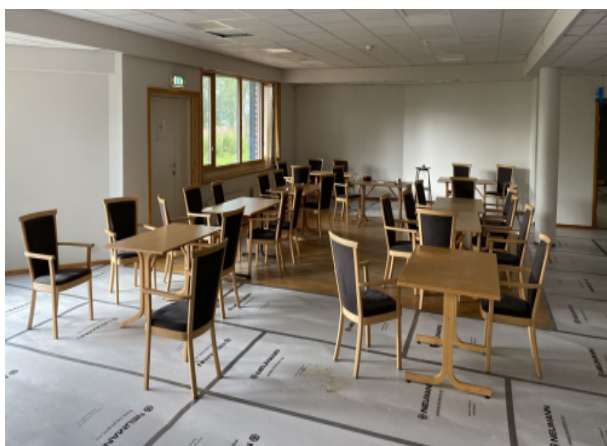
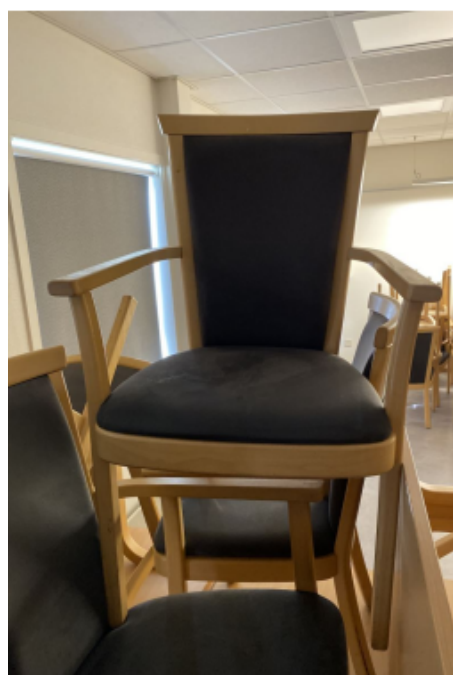
Figur 4 Stoler.

20 poeng i ombruksvurdering. Tre og brunt skinn. God stand. Passer bra i fremtidig møterom og bør vurderes for internt ombruk. Det finnes 17 stk bord som passer til. Bør gis til Rebell eller andre interesserte hvis de ikke skal brukes internt.

| Bygningsdel kategori | Spesifikasjon | Lokasjon | Detaljer | Ungå farlig avfall | Demonterbart | Restlevetid | Volum | Etterspørsel | LCA | Kost/nytte | Poeng |
|---|---|---|--|---|---|---|---|---|---|---|---|
| 276 sittebenker, stolrader, bord | Stoler, 90 stk | Etg U og etg 1 | I grei stand. Tre med brunt skinn. Passer bra i fremtidig møtesrom. | 3 | 3 | 3 | 3 | 2 | 3 | 3 | 20 |

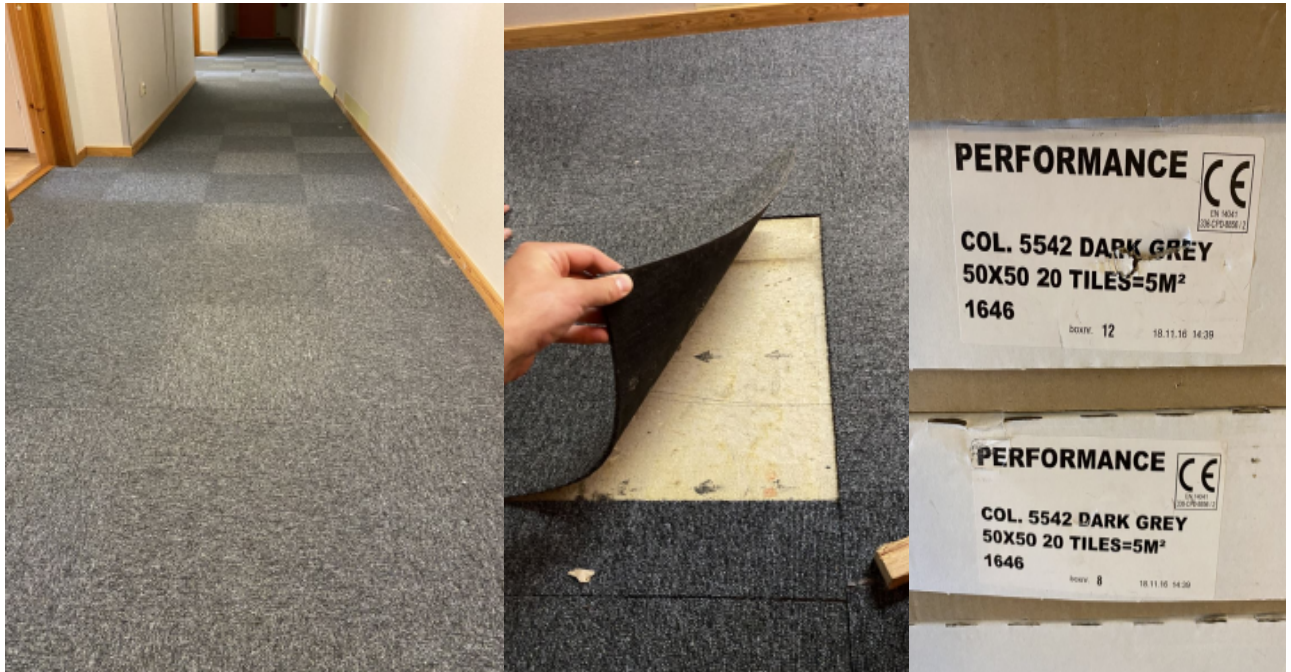
Figur 5 Teppeflis.

19 poeng i ombruksvurdering. Dette teppeflis er i korridor og trapp i samtlige etasjer. I etg U finnes 14 bokser med 5 m² i hver, totalt 70 m². Grunnet at teppeflis er i god stand og at teppeflisen i boksene er produsert i 2016 antas at teppefliset er skiftet relativt nylig. De består av 100 % polyester og er dermed godkjent for ombruk mht. miljøfarlige stoffer (miljøkartlegging). Det kan vurderes å vaske teppeflis som et matt i korridorene da det er noe mer skitten. 50x50 cm.

Ved befaring lossedes teppebelegg enkelt med håndkraft til tross for at det er limt direkte på betong.

Her kan internt ombruk vurderes. Det vil være behov for å legge ny teppeflis i etg 1 og 2 da korridoren vil breddes noe. Det er lite sannsynlig at de 70 m² teppeflis som ligger i etg U er tilstrekkelig, men det vil sannsynligvis være mulig å kjøpe mer av samme produkt.

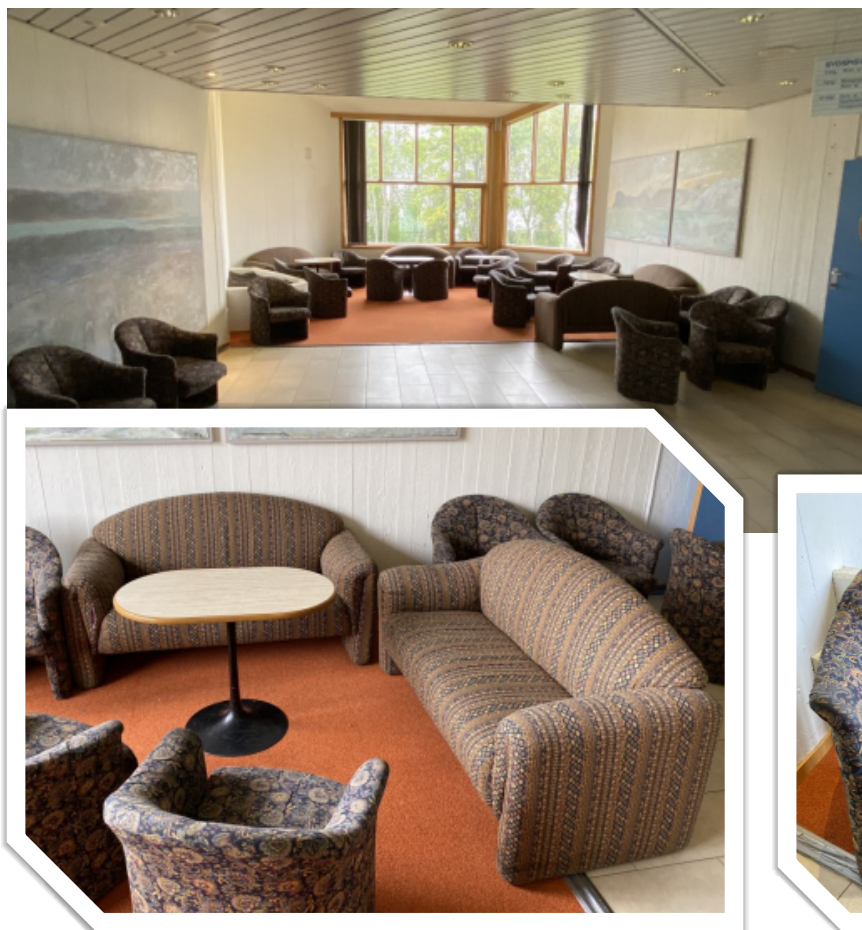
Figur 6 Loungemøbler i vestibyle.

18 poeng på ombruksvurdering. 4 stk bord, 4 stk sofa og 20 stk lenestol. Man kan vurdere omtrekking men usikkert om det trengs.

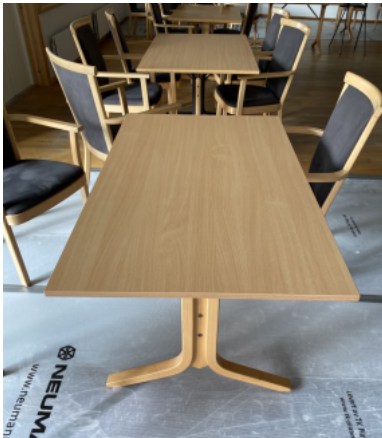
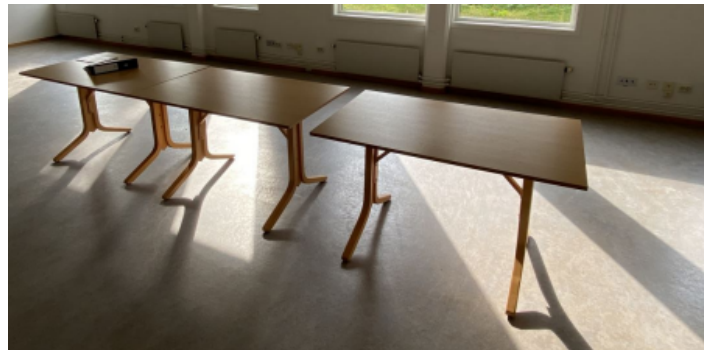
Figur 7 Bord.

18 poeng i ombruksvurderingen. I grei stand. Kan med fordel brukes sammen med stolene som vises på bilden under. Ca. 800x1300x850 mm.

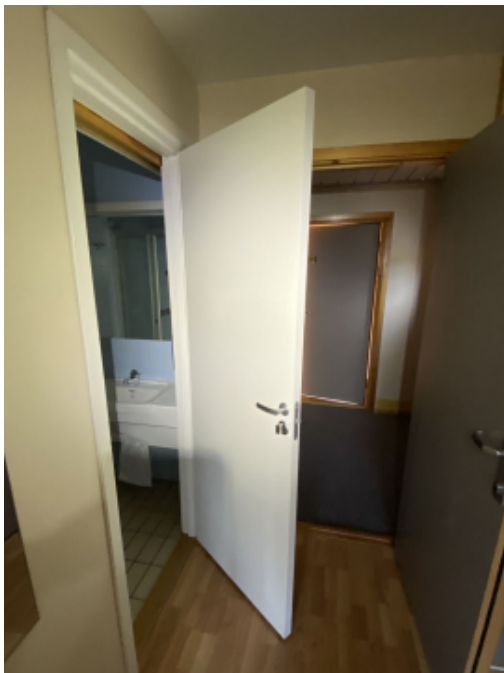
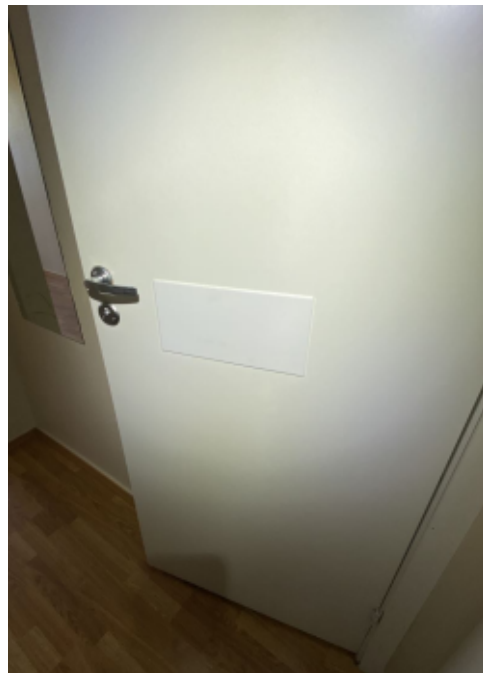
Figur 8 WC-dør.

18 poeng på ombruksvurderingen. WC dør med lås. God stand. Rektangulært plastdeksel er limet på døra. 2100x800 mm.

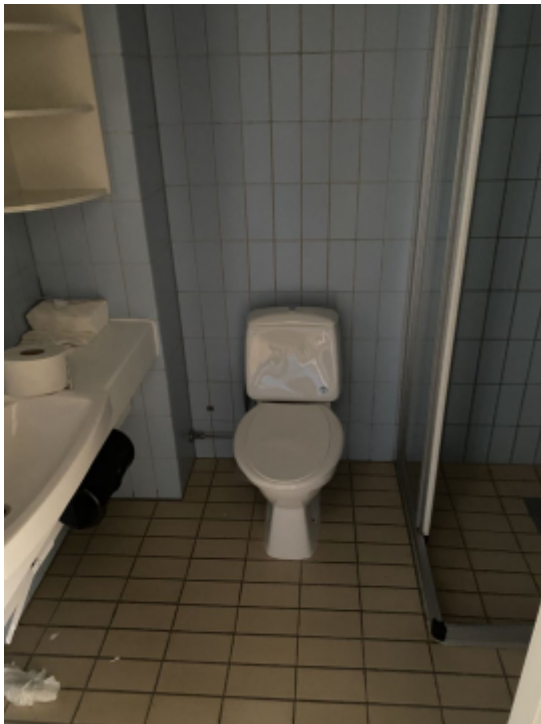
Figur 9 Toalett.

WC (toaletter, servant, dusjkabin og blandebatterier) fikk kun 15 poeng på ombruksvurderingen, men da Tromsø kommune er byggherre finns det et spesielt ombrukspotensial for toaletter. På kommunale skolebygg er det vanlig med skadegjørelse på WC, særlig toaletter, og det kan være lurt for kommunen å ha et lager med slike komponenter. Slikt har man gjort i andre kommuner. Dette kan med fordel formidles videre til Tromsø kommune for å avklare dette.

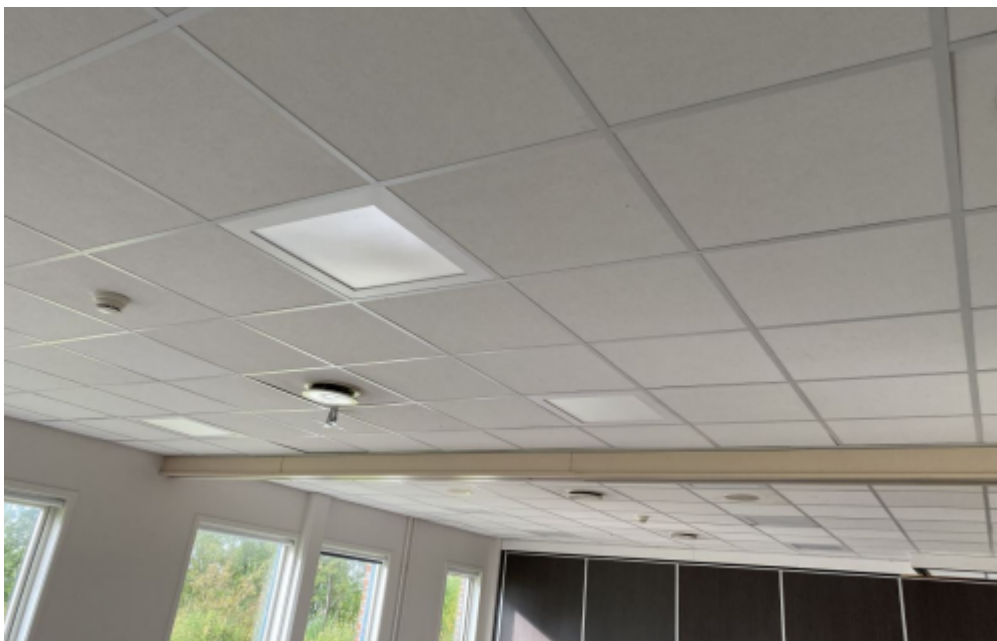
Figur 10 Taklys.

Mest sannsynlig LED da de ikke blir varme. God stand. Bør vurderes for internt ombruk, ellers gis bort til Rebell eller andre interessenter.

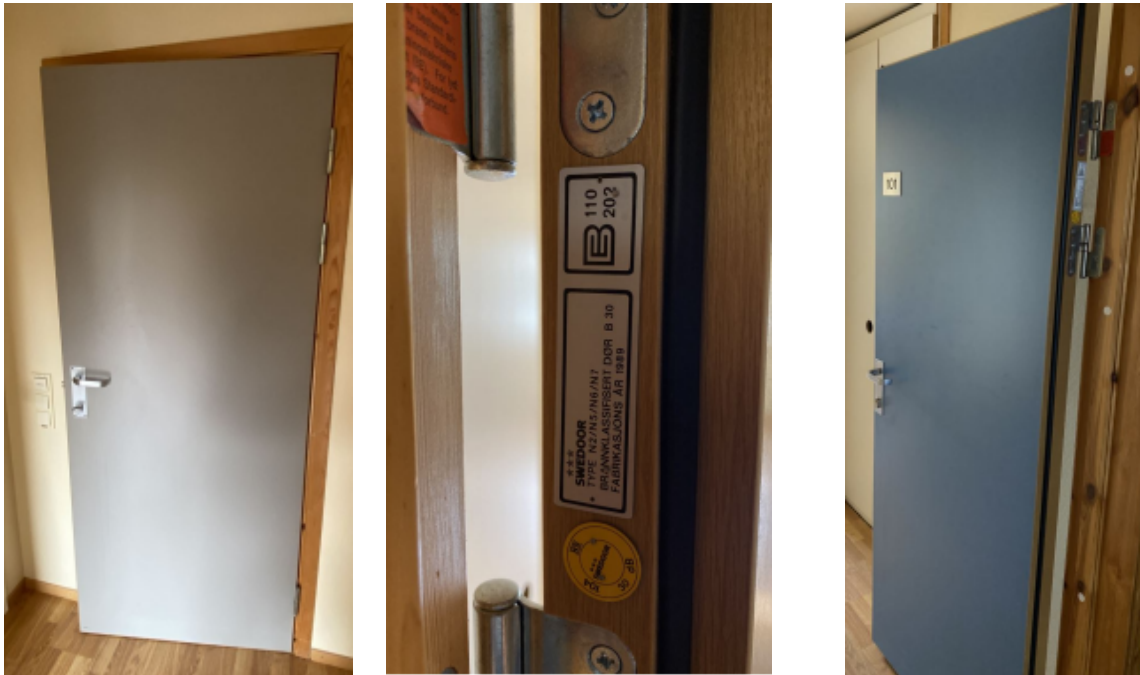
Figur 11 Innerdører.

Grå (17 stk) og blå (23 stk) i grei stand tross produsert i 1989. Da kontorene trenger dør med glassfelt grunnet innsynskrav (sikkerhet for personell) kan de ikke ombrukes internt på disse rommene. Man kan dog vurdere internt ombruk på de rommene, f.eks. personalrom, som ikke har krav om innsyn. De dører som ikke blir brukt internt kan gis bort til Rebell eller andre interessenter.

Swedoor. Brannklasse B30. Lydklasse 30 dB. 2100x900 mm. Det er mulig å øke brannklassen ved å bytte ut anslag, terskel og tettelister.

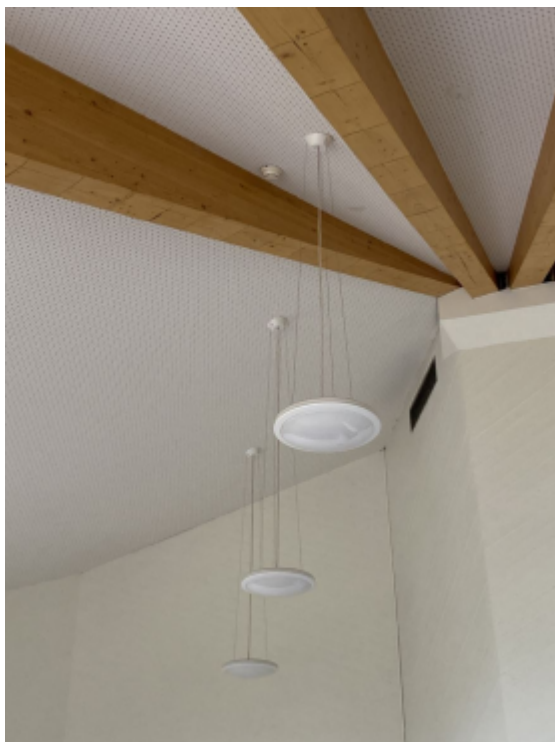
Figur 12 Taklampe kantine.

Rund, hengende fra tak i kantine. Uvisst om det er LED. Ser grei ut, ombruk på plass bør vurderes. Ca. 400 mm diameter. De som ikke blir brukt internt kan gis bort til Rebell eller andre interessenter.

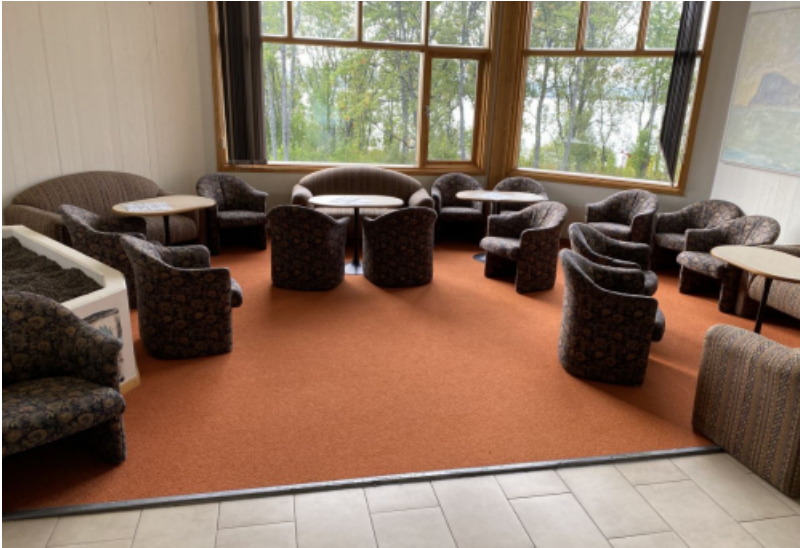
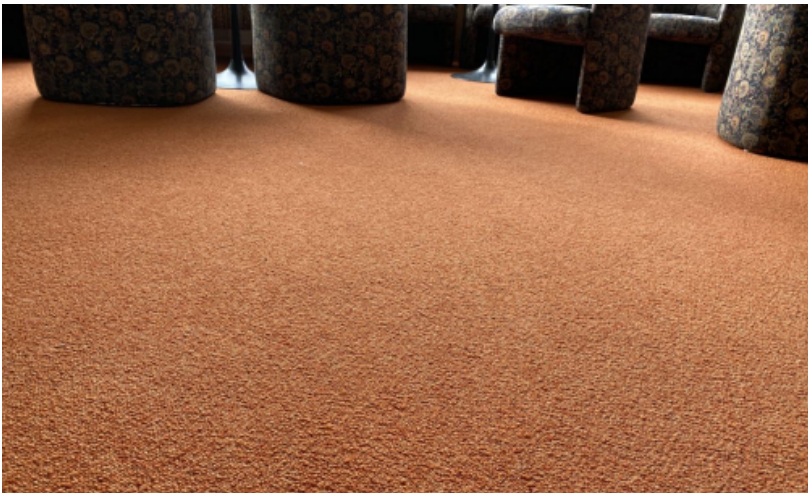
Figur 13 Teppeflis.

God stand. Miljøkartlegging får vise om det går at ombruke. Mest sannsynlig samme som grå teppeflis, altså 100 % polyester. Det kan være behov for fjerning av limrester ved ombruk i andre bygg. Hvis disse ikke blir brukt internt kan de vurderes å gis bort til Rebell eller andre interessenter.

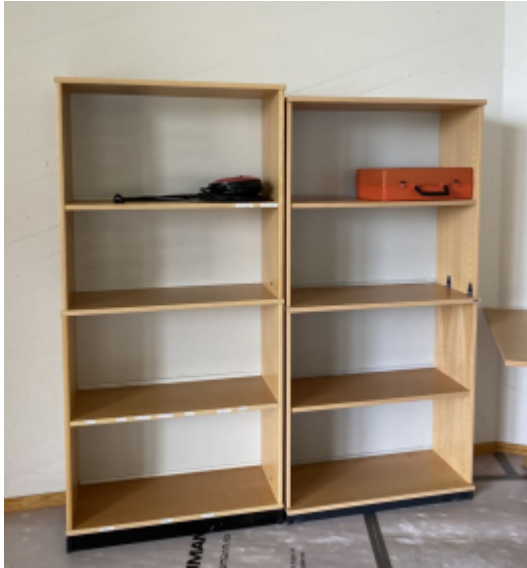
Figur 14 Bokhylle.

I kantinen, ok stand.

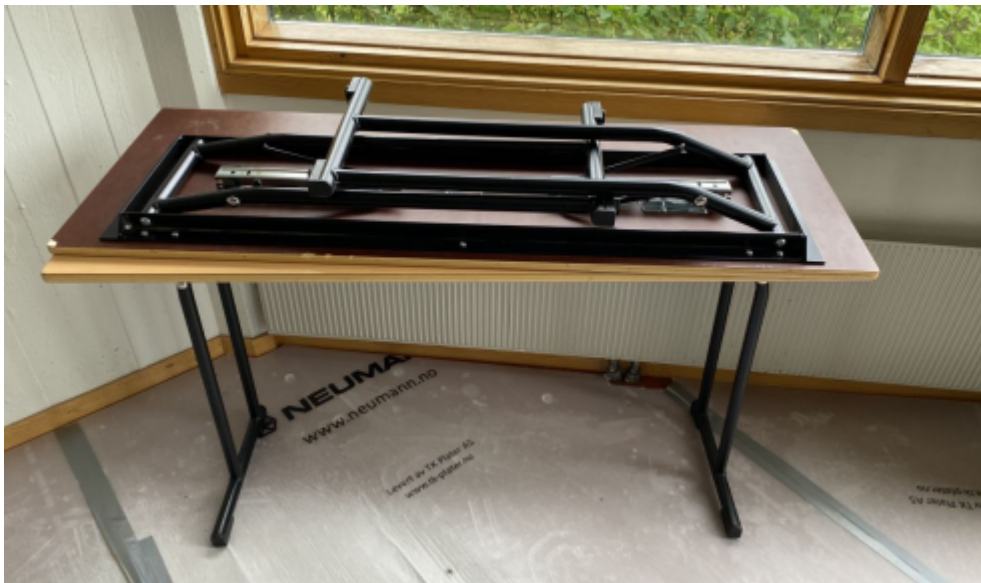
Figur 15 Bord.

I kantinen. Ok stand. 800x1300x550 mm. Hvis disse ikke blir brukt internt kan de vurderes å gis bort til Rebell eller andre interessenter.

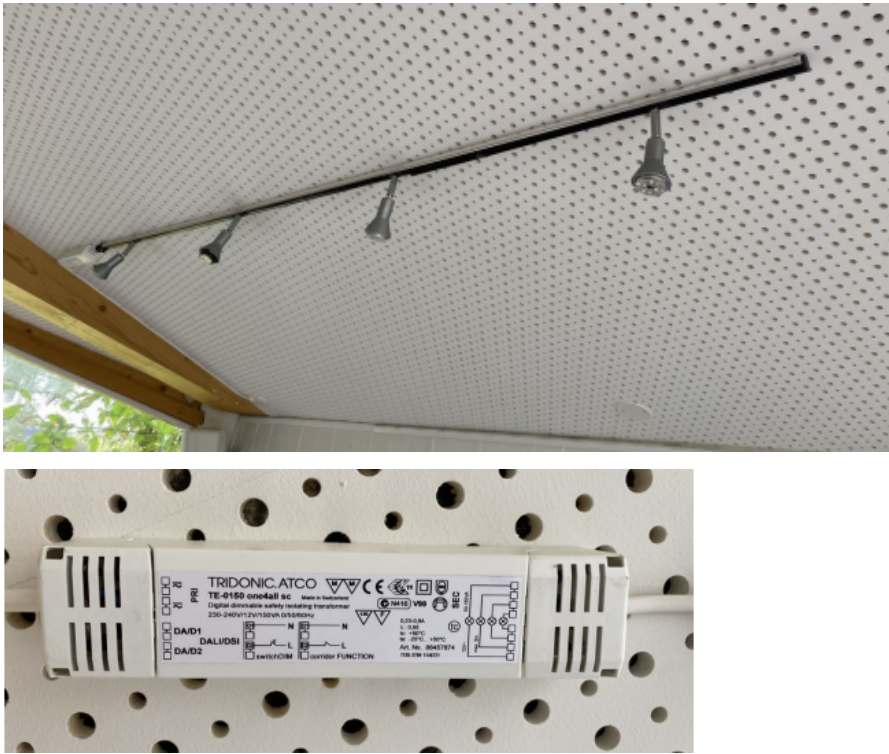
Figur 16 Lysskinne.

Kunstbelysning i kantine. På en skinne er to lampeholder ødelagt.

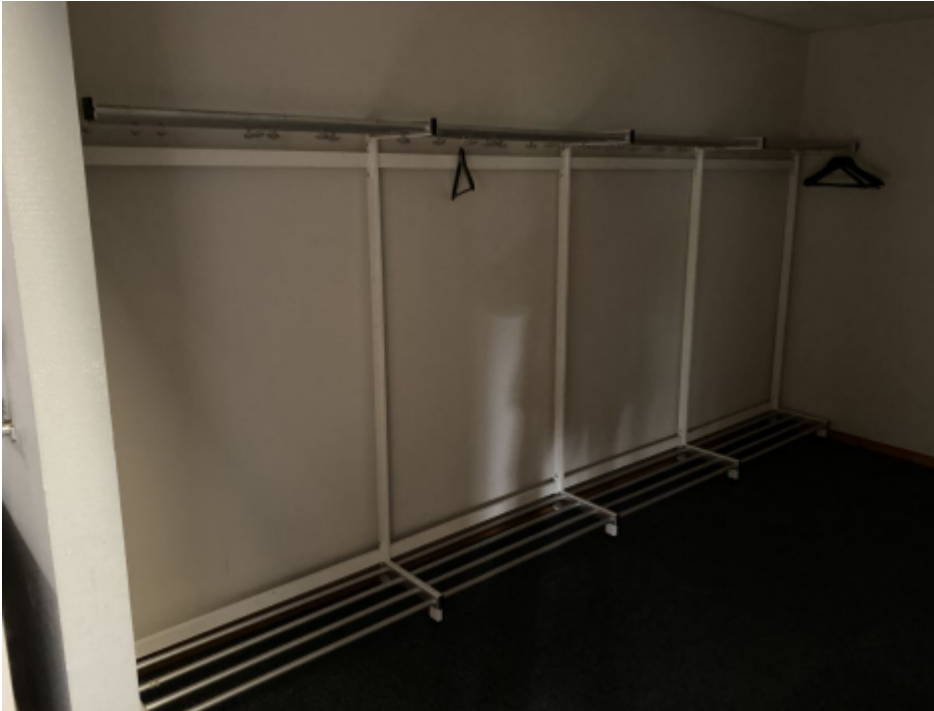
Figur 17 Kledeshenger.

Kleshenger i god stand. 1800x4000 mm.

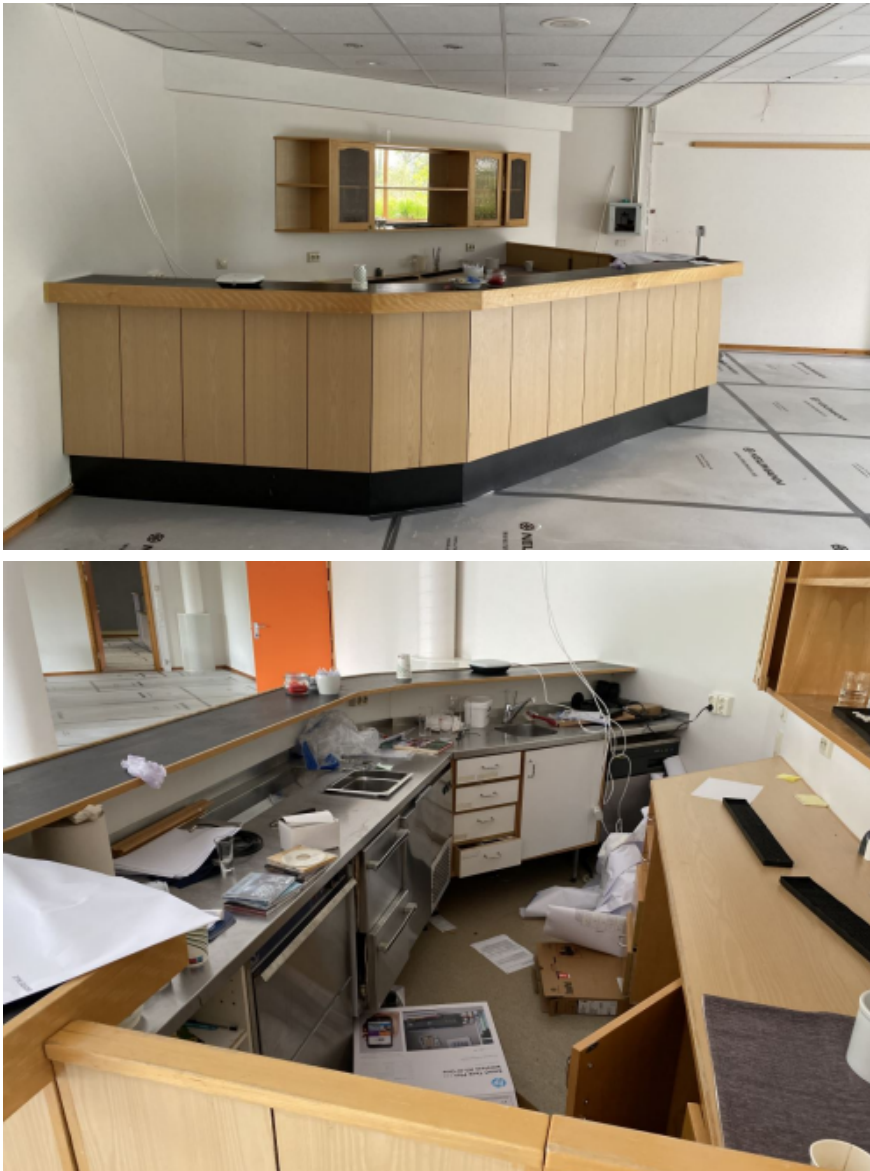
Figur 18 Bardisk.

Noe gammeldags. Med maling/omkledning vil den få et nyere uttrykk.

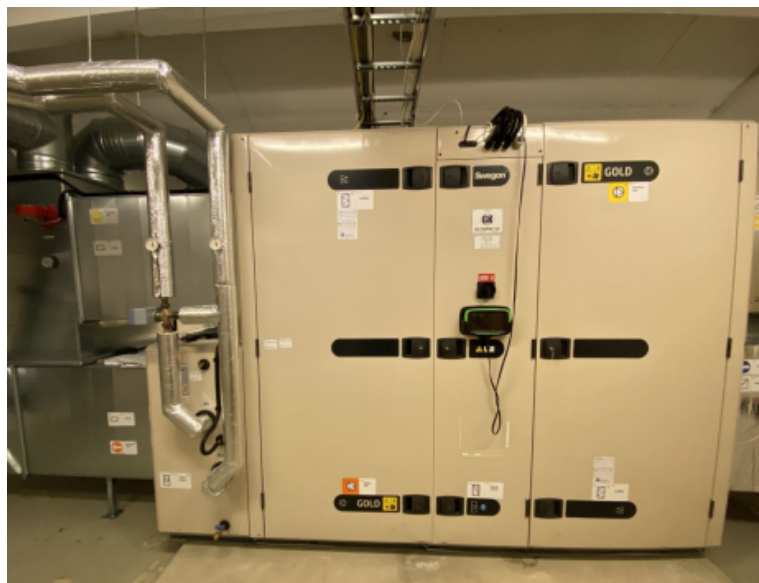
Ventilasjonsaggregat i etg U er fra 2019 og aggregatet i etg 2 er fra 2014. Formålet for bygget skal endres fra hotellvirksomhet til dagvirksomhet med kontor. Ifølge dette kan det være behov for mer ventilasjonskapasitet. NNBK skal vurdere om ventilasjonsanleggene trenger å oppgraderes, her skal RIV kontaktes. Sett ut fra alder på anleggene har de gjenstående levetid, særlig det nyeste anlegget.

Figur 20 Ventilasjonsanlegg i Etg 2, fra 2014.

Om det skal oppgraderes ventilasjonskanaler kan det vurderes å benytte deler av kanalene internt i bygget. Det er mulig å gi RIV i oppdrag å se på hvor nåværende kanaler kan ombrukes i et oppgradert system. En framgangsmåte kan være å kun se på rette rør og konsentrere seg på å ombruke disse. Her finns det også mulighet å benytte ombrukte ventilasjonskanaler fra Mack Øst, dette er forklart videre i kapittel 0. Videre må man så tidlig som mulig i prosessen gjennomgå anlegget for å avklare om det er egnet for ombruk. Avklaringen er viktig fordi ressursbruken frem til denne konklusjonen vil bli en ren merkostnad i tillegg til kostnad for nyinstallasjon.

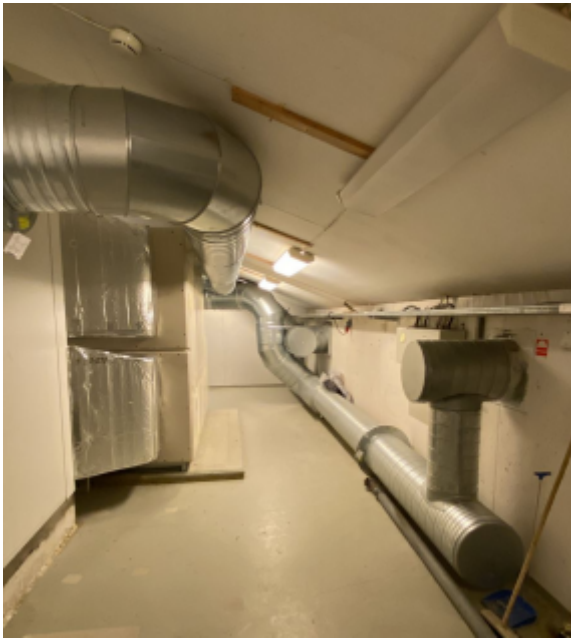
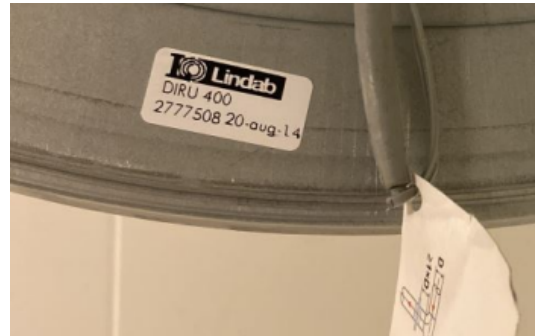
Figur 21 Ventilasjonkanaler i ventilasjonsrom i Etg 2.

Erfaring viser at runde rør er godt egnet for ombruk da disse er standardiserte og enkle å rengjøre ved hjelp av trykkluft. Firkanta rør egner seg dårlig da de ofte er spesialtilpasset bygget mht. mål og stivhet, og i tillegg er det vanskeligere å rengjøre disse.

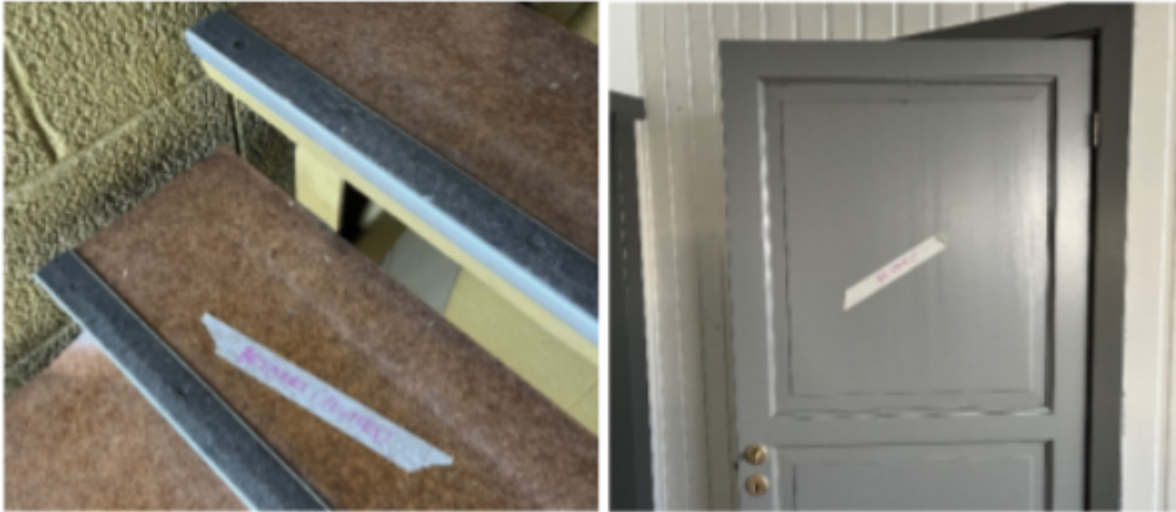
Figur 29 Komponenter merket for ombruk i et annet prosjekt

Elementer på A-, B- og C-listene bør merkes fysisk før riving og gjennomgås med entreprenøren. Dette kan gjøres ved hjelp av maskeringstape eller en lignende avtagbar identifikasjon (ikke spraymaling eller noe som kan skade komponentene).
